| 図 面 の 名 称 | 図面番号 |
|---|---|
| 台風10号災害（令和6年8月29日～31日発生）<br>庄原市東城町栗田 森脇水路<br>復 旧 設 計 図 | 1/3 |

| 実施設計図面 | |
|---|---|
| 台風10号災害（令和6年8月29日～31日発生）<br>庄原市東城町栗田 森脇水路<br>復旧設計図 | 2/3 |

| 図面の名称 | 図面番号 |
|---|---|
| 台風10号災害（令和6年8月29日～31日発生）<br>庄原市東城町栗田 森脇水路<br>復旧設計図 | 3/3 |

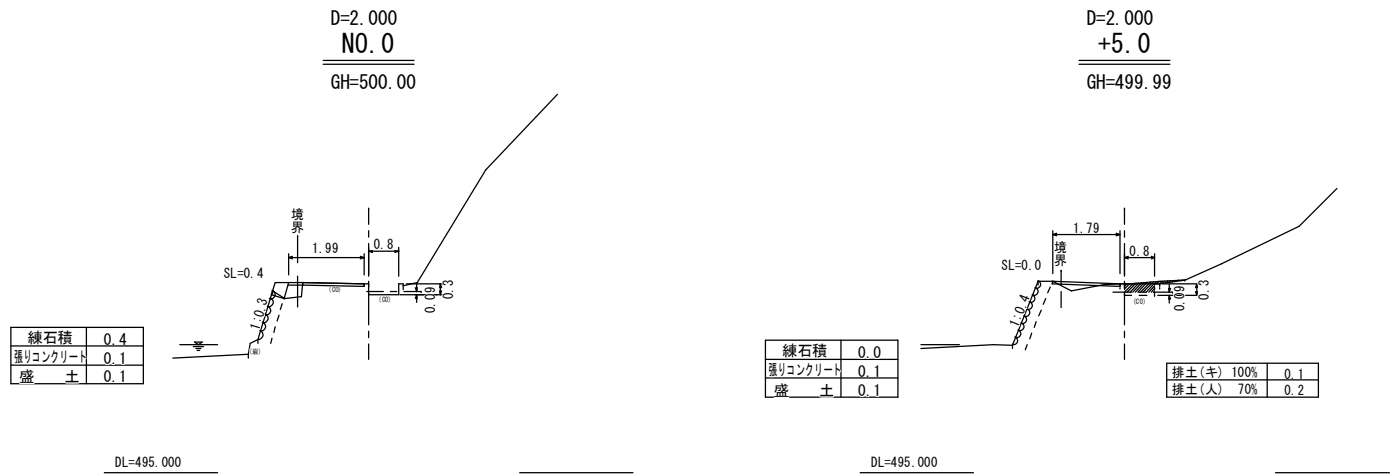
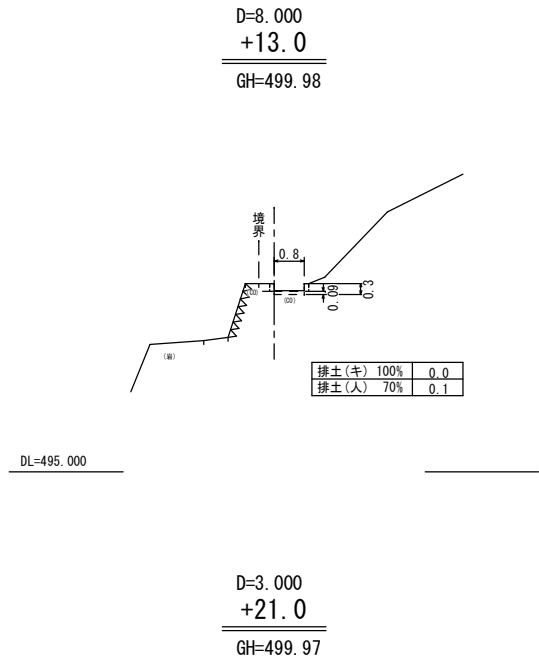
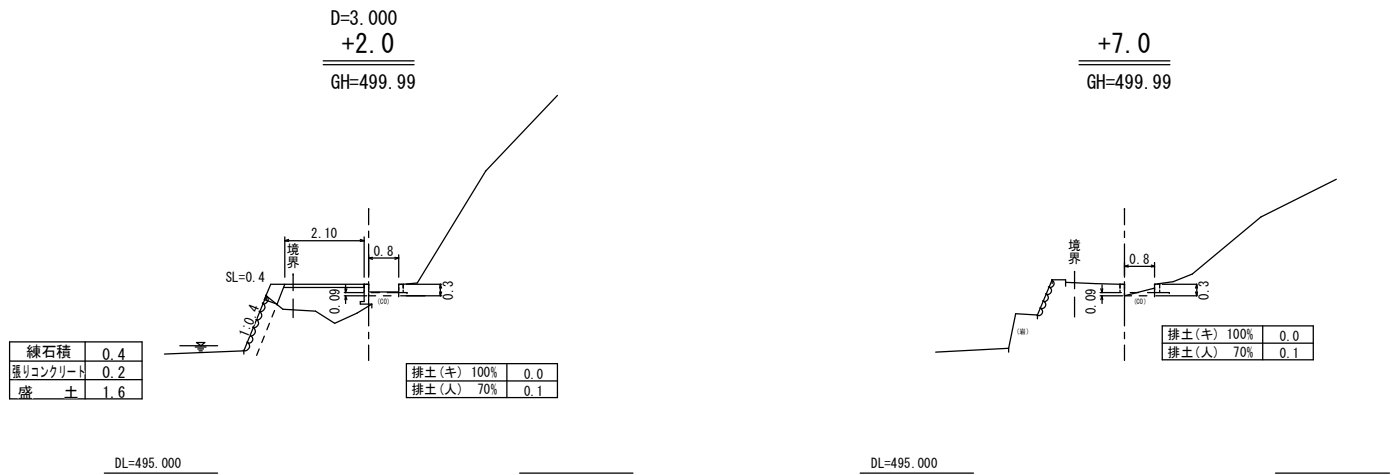
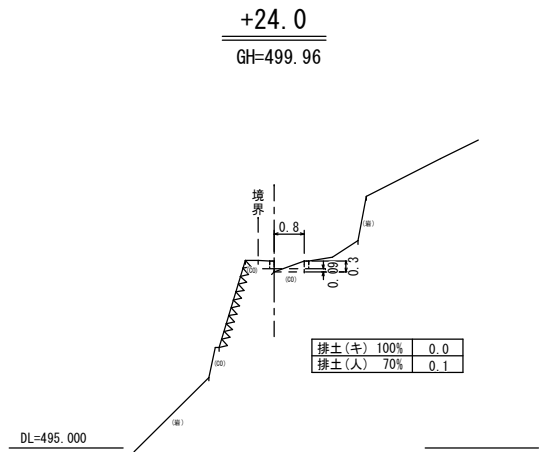
横断面図

A箇所

B箇所
