平面図

| 図 面 の 名 称 | | 図面番号 |
|---|---|---|
| 令和6年8月29日～8月31日発生台風10号災害<br>庄原市東城町栗田 東城沖美農地(畑)<br>復 旧 設 計 図 | | 1/3 |

展開図

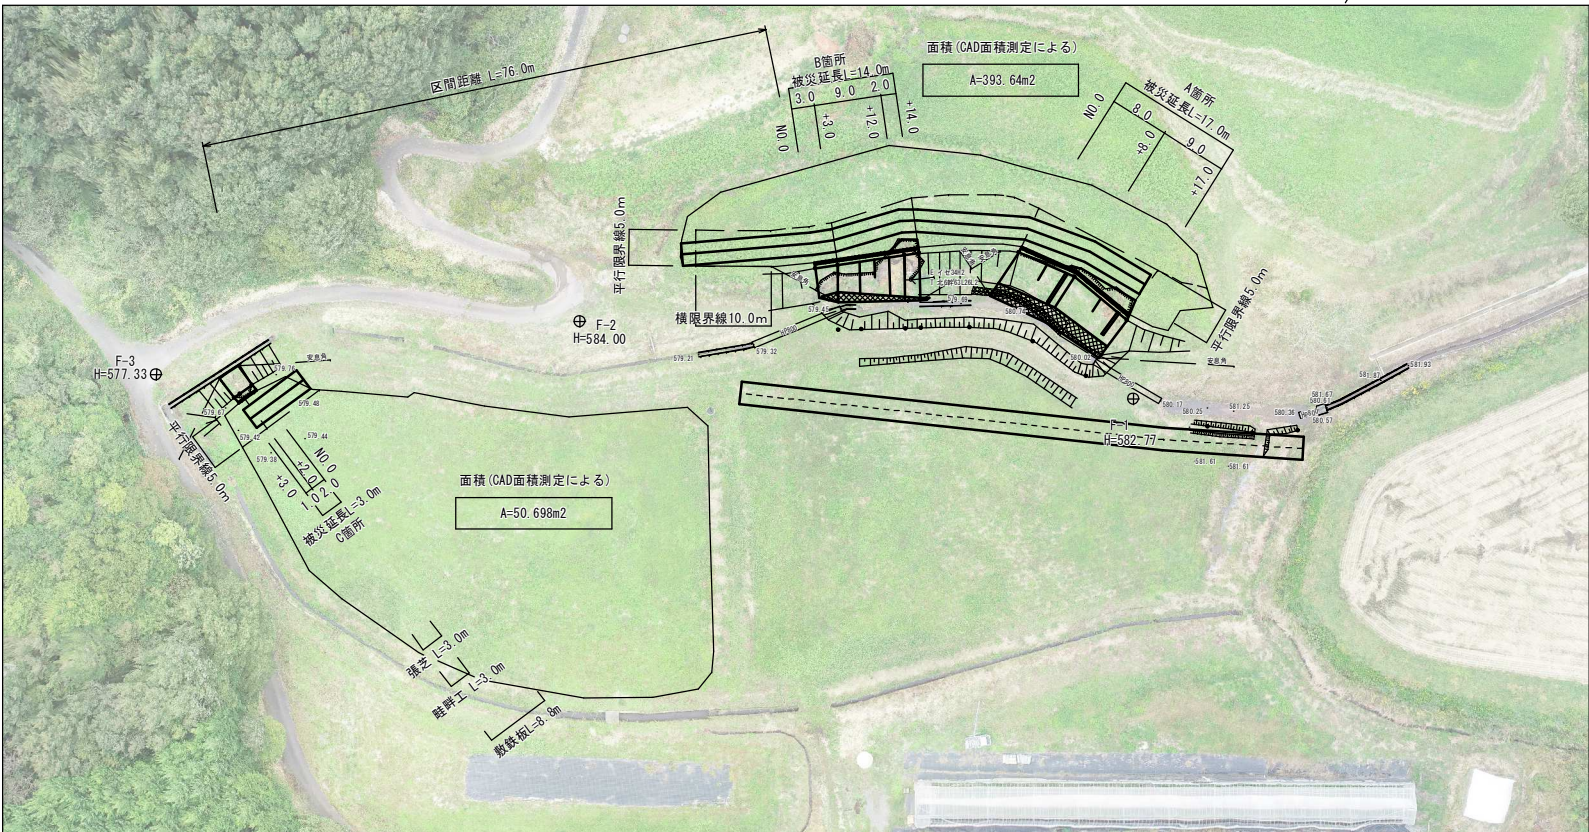
面積

| A, B箇所 | 393.64m <sup>2</sup> |
| C箇所 | 50.698m <sup>2</sup> |
| 合計 | 444.338m <sup>2</sup> |

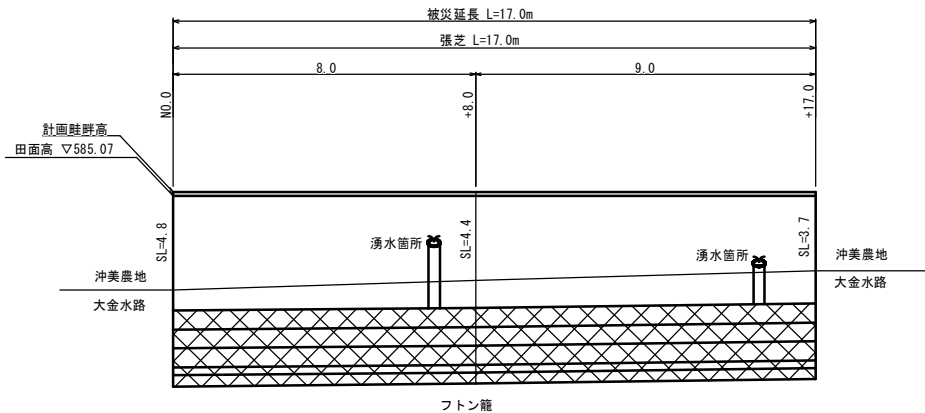
A箇所

DL=580.00

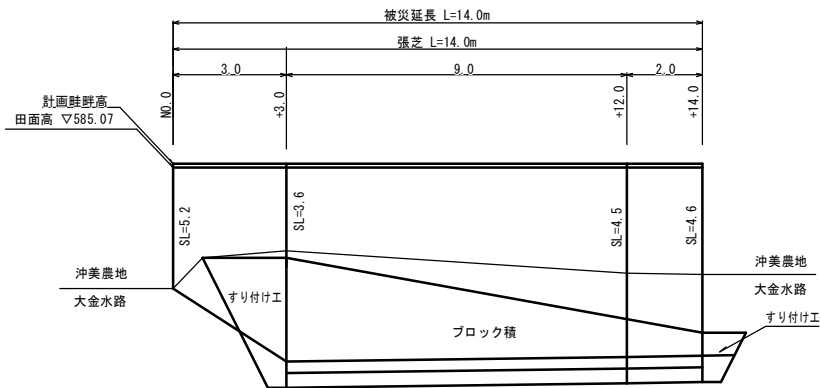
B箇所

DL=580.00

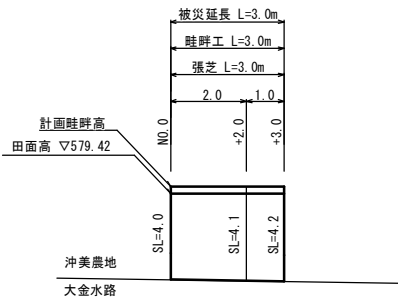
C箇所

DL=575.00
