庄原市トンネル長寿命化修繕計画

令和3年3月

(令和6年10月一部改定)

庄原市 環境建設部 建設課

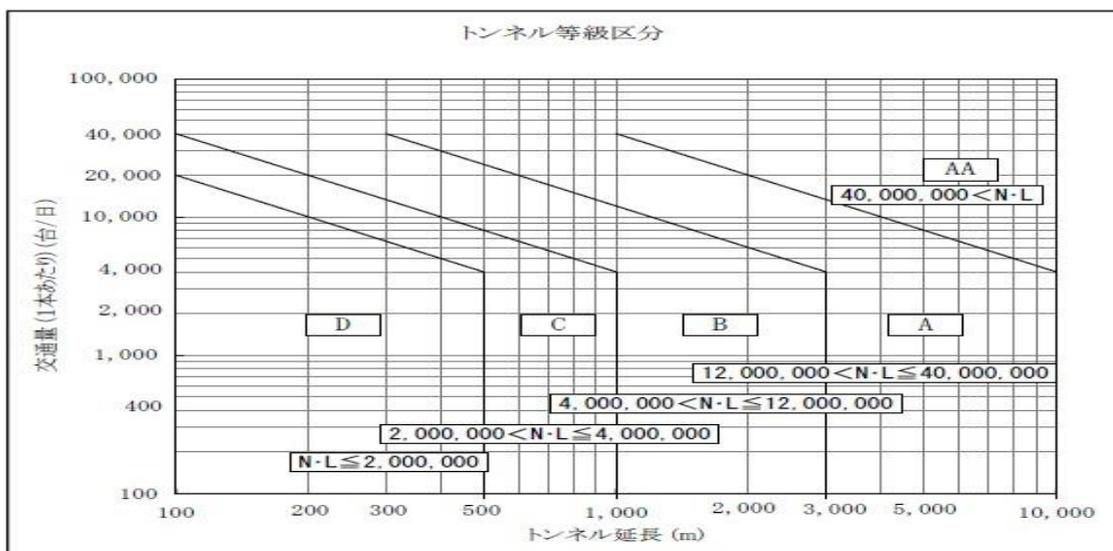
図-1.1 トンネル等級区分

- ・トンネル等級別で見ると、B が 1 箇所、D が 5 箇所、全て覆工コンクリート形式です。
- ・トンネルは、在来工法（矢板工法）で 3 箇所、NATM 工法で 3 箇所を施工しています。
- ・矢板工法で施工している 3 箇所は供用年数が 40 年を越え、NATM 工法で施工している 3 箇所は供用年数が 30 年未満のトンネルとなっています。

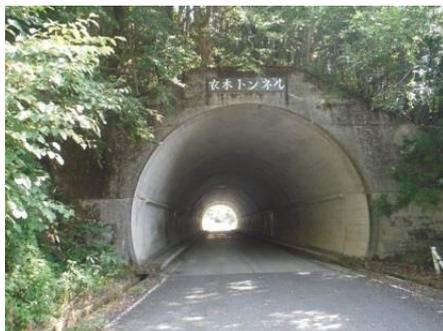
名称	衣木トンネル
トンネル番号	05700
竣工年度	1978年(昭和53年)
延長	85.2m
道路種別	その他
路線名	市道油木熊野線
所在地	庄原市西城町

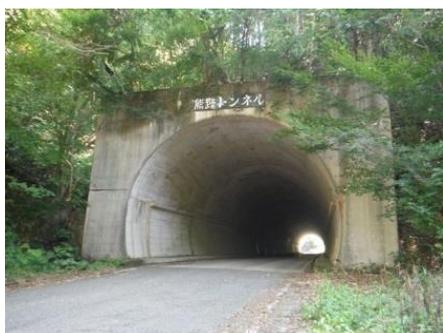
名称	熊野トンネル
トンネル番号	05701
竣工年度	1980年(昭和55年)
延長	127.2m
道路種別	その他
路線名	市道油木熊野線
所在地	庄原市西城町

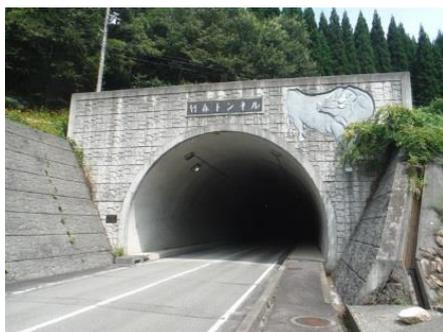
名称	竹森トンネル
トンネル番号	05717
竣工年度	1999年(平成11年)
延長	313.0m
道路種別	1級
路線名	市道菅加谷線
所在地	庄原市東城町

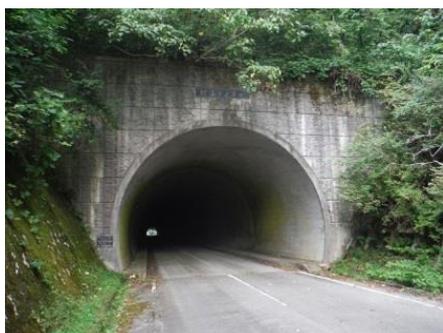
名称	増山トンネル
トンネル番号	05718
竣工年度	1996年(平成8年)
延長	308.5m
道路種別	1級
路線名	市道宮内竹地谷線
所在地	庄原市口和町

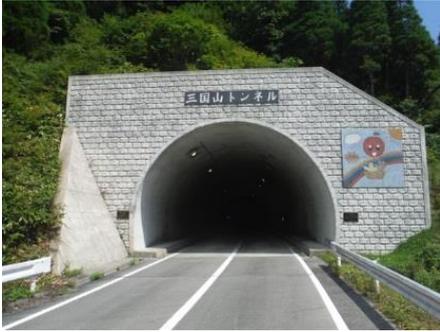
名 称	三国山トンネル
トンネル番号	05790
竣 工 年 度	2010年(平成22年)
延 長	529.0m(総延長1,030m、内鳥取県501m)
道 路 種 別	1級
路 線 名	市道持丸線
所 在 地	庄原市東城町

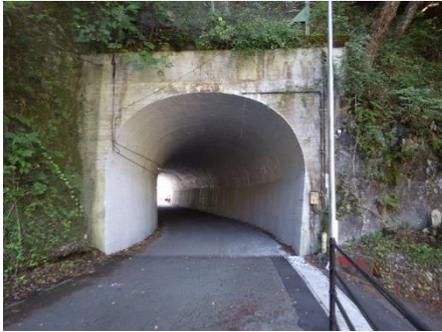
名 称	帝釈峡トンネル
トンネル番号	05719
竣 工 年 度	1930年(昭和5年)
延 長	46.5m
道 路 種 別	その他
路 線 名	市道神龍湖線
所 在 地	庄原市東城町

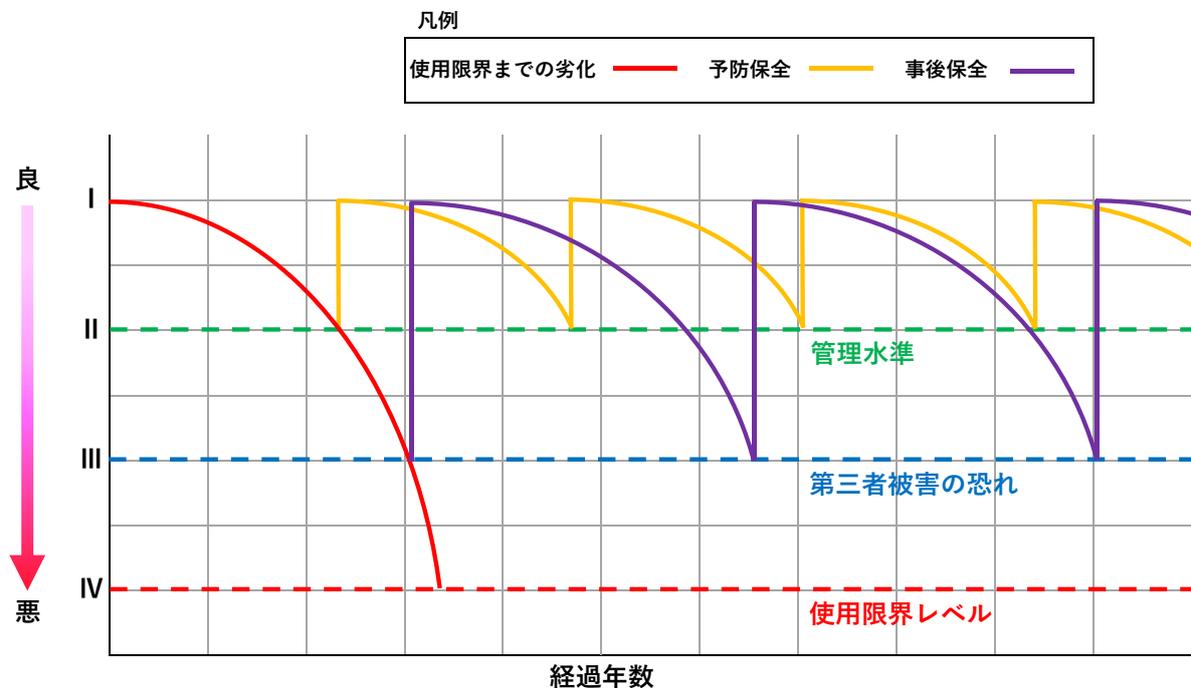
図-2.3 管理水準と予防保全の概念図

健全度Ⅲの損傷が発生した時点（事後保全）ではなく、健全度Ⅱ相当の損傷が発生または確認した時点（予防保全）で補修を行うこととします。

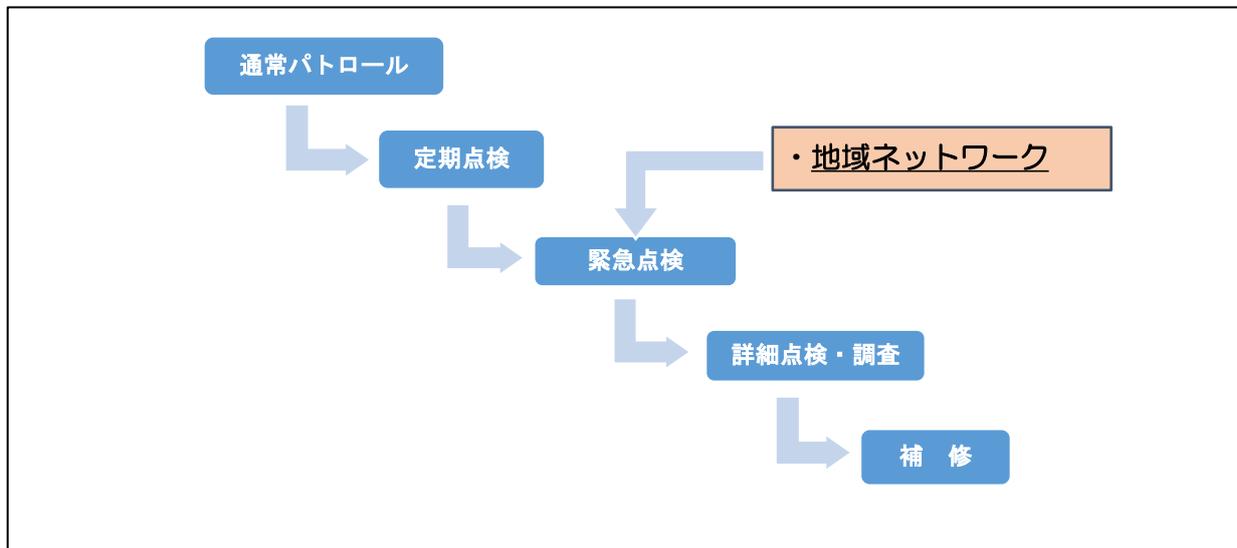
図-2.4 トンネル点検の種類

今後、適切なトンネルの維持管理を行うために点検の種類を以下のように設定します。

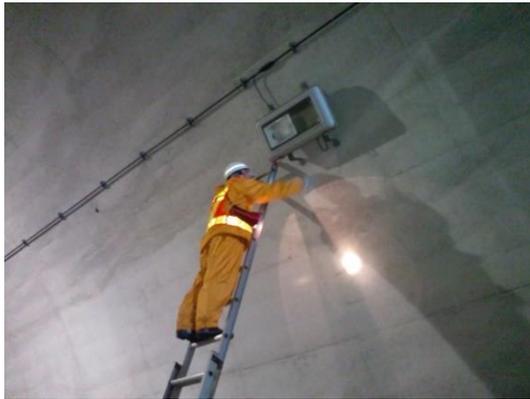
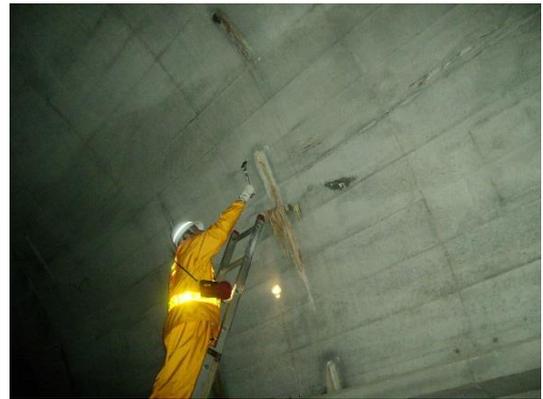
写真-2.1 トンネル点検の様子

定期点検または異常時点検で健全度がⅡ又はⅢ、Ⅳと判定されたトンネルに対して行う補修・改修を視野に入れた、専門技術者による詳細な点検・調査です。
