令和2年第6回庄原市議会定例会  
所管事務調査報告書

令和3年1月8日  
広島県庄原市議会  
企画建設常任委員会

## 東城町福代地域の国道182号について

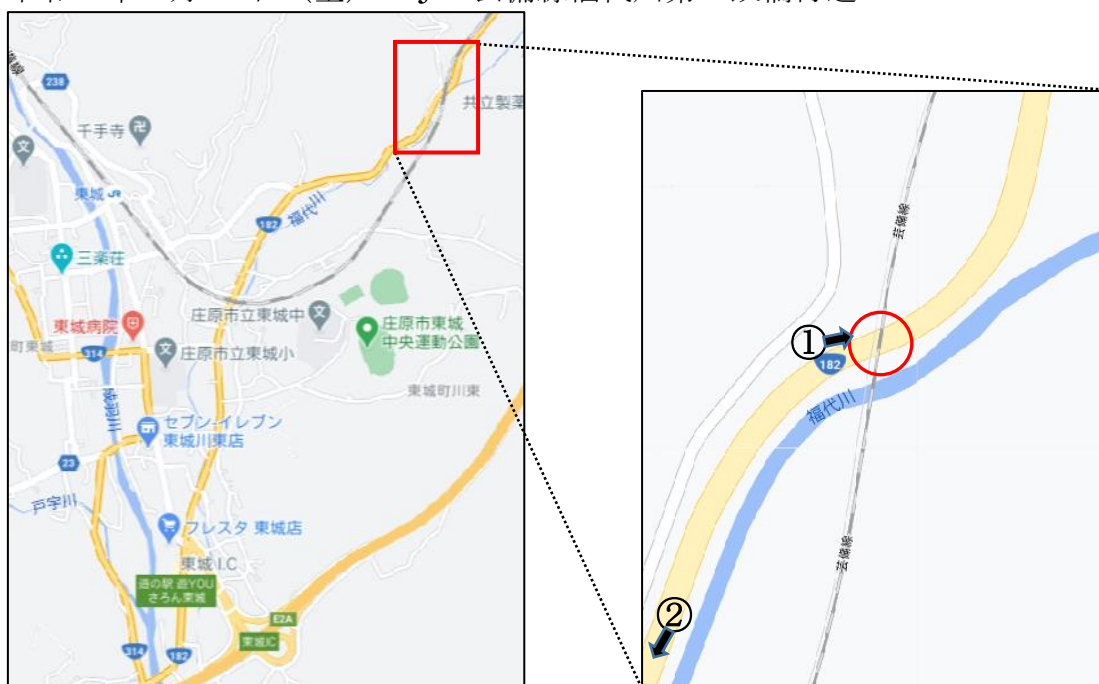
令和2年9月11日（金） JR芸備線福代川第2鉄橋付近

福代自治会会長、東城自治振興区区长、地元住民の方、東城支所長、東城支所産業建設室長が立会い、鉄橋から市街地方面へ至る沿線の岩瀬戸山部分の岩壁の確認、鉄橋下の徒歩による確認、交通状況の確認を行った。

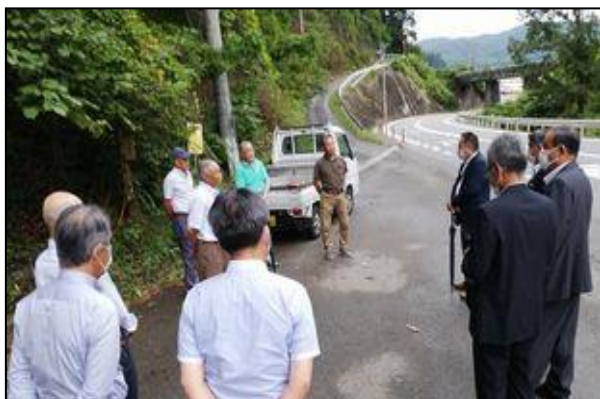
①

- ①該当箇所の道路は、カーブ及び高低差による視界不良となっている。
- ②狭小な幅員等のため、中央線をはみ出した走行が多い。特に大型車両のすれ違いは非常に困難である。車両によっては不可能。
- ③岡山県境から西へ700m地点から東城町川東北交差点までの区間は歩道がないため、通学路でありながら、児童生徒の殆どが自家用車での通学を強いられている。
- ④鉄橋から市街地方面へ至る沿線の岩瀬戸山部分（土砂災害特別警戒区域）の岩壁から落石がある。近年の豪雨では特に多い。

令和3年に広島県の道路整備計画が改定されるこの機会に、是非とも当該道路の改良工事が計画計上されるよう、市議会として関係機関と共に県へ強く要望していく。
