実施設計書

| 工事名 | 令和6年8月29日～8月31日発生 台風10号災害<br>東城所尾8号道路 | | |
| 図面名 | 設 計 図 | | |

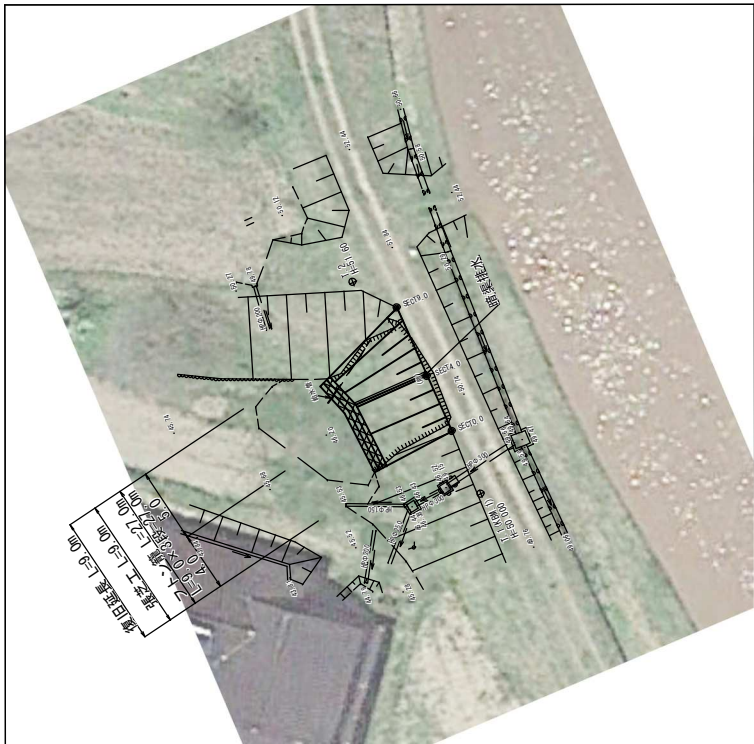
平面図

※被災箇所内に給水管が埋設されているため、施工時には十分確認を行い施工すること。

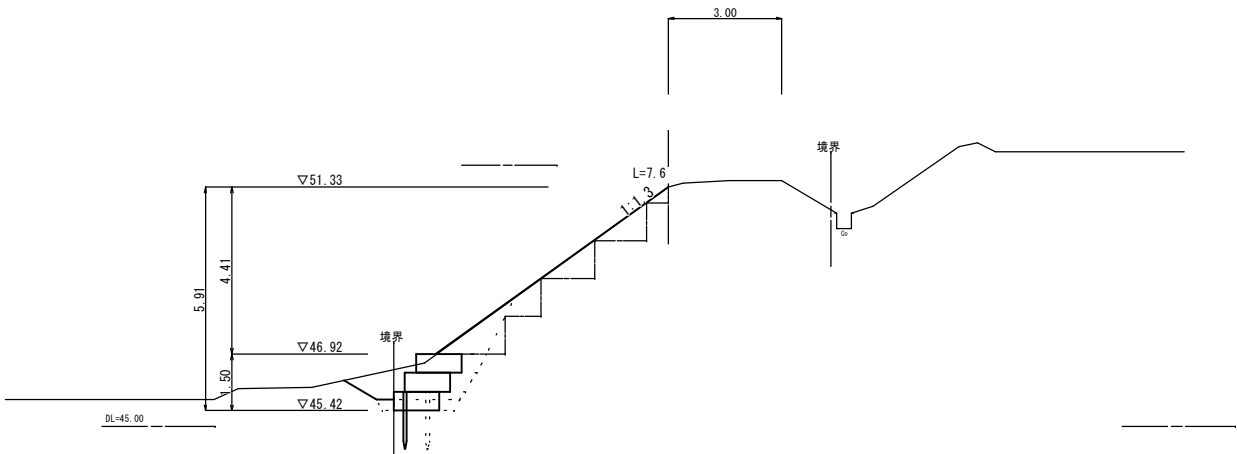
SECT9.0

GH=51.33

| 掘 削 | 3.8 |
| 床 堀 | 0.6 |
| 埋 戻 | 0.1 |
| 盛 土 | 1.1 |
| 盛土法面整形 | 7.6 |

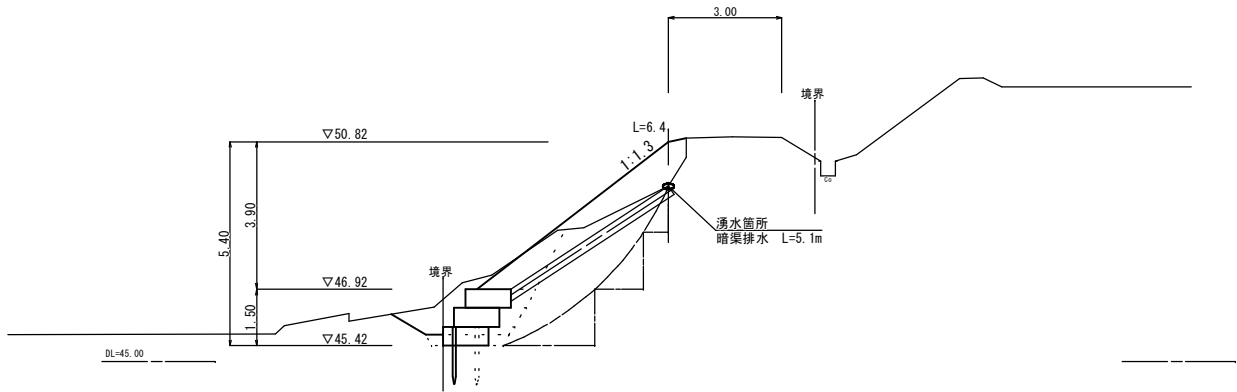
SECT4.0

GH=49.65

| 掘 削 | 10.2 |
| 床 堀 | 0.6 |
| 埋 戻 | 0.1 |
| 盛 土 | 9.5 |
| 盛土法面整形 | 6.4 |

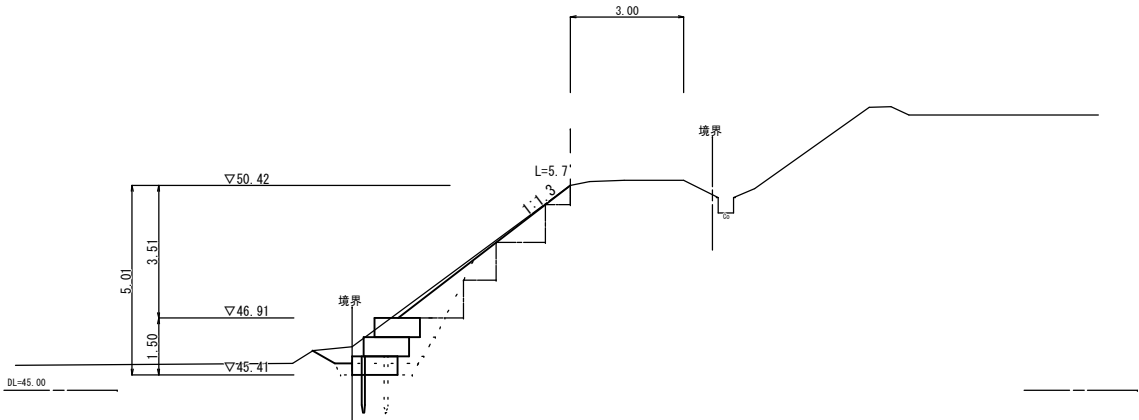
SECT0.0

GH=50.42

| 掘 削 | 3.7 |
| 床 堀 | 0.6 |
| 埋 戻 | 0.1 |
| 盛 土 | 1.0 |
| 盛土法面整形 | 5.7 |

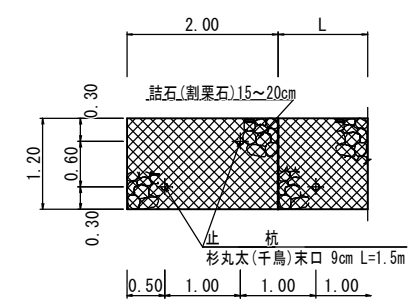
平面図

フトン籠  
S=1/50
