庄原市 東城町内堀 25/210

| 工事名 | 令和6年8月29日～8月31日発生 台風10号災害<br>東城名越(康) 農地 | | |
| 図面名 | 設 計 図 | | |

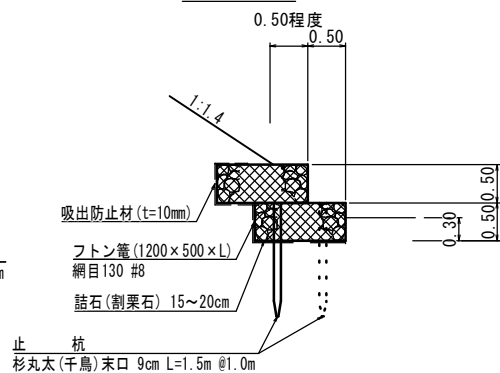
Technical drawing of a rectangular structure, likely a foundation or wall section. The drawing includes the following dimensions and labels:

- Top Horizontal Dimension:** 2.00 (Total width) and L (Length).
- Left Vertical Dimension:** 1.20 (Total height) and 0.30 (Height of the top section).
- Right Vertical Dimension:** 0.60 (Height of the middle section) and 0.30 (Height of the bottom section).
- Internal Labels:**
  - 詰石(割栗石)15~20cm (Fill stone (cut chestnut stone) 15~20cm)
  - 止杭 (Stop pile)
  - 杉丸太(千鳥) 末口 9cm L=1.5m (Cedar round timber (thatched) End mouth 9cm L=1.5m)
- Bottom Horizontal Dimension:** 0.50, 1.00, 1.00, 1.00 (Total width 3.50).
