| 工事名 | 令和6年8月29日～8月31日発生 台風10号災害 東城松栄農地 | | | 28/210 |
| 図面名 | 設計図 | | | |

庄原市 東城町小奴可

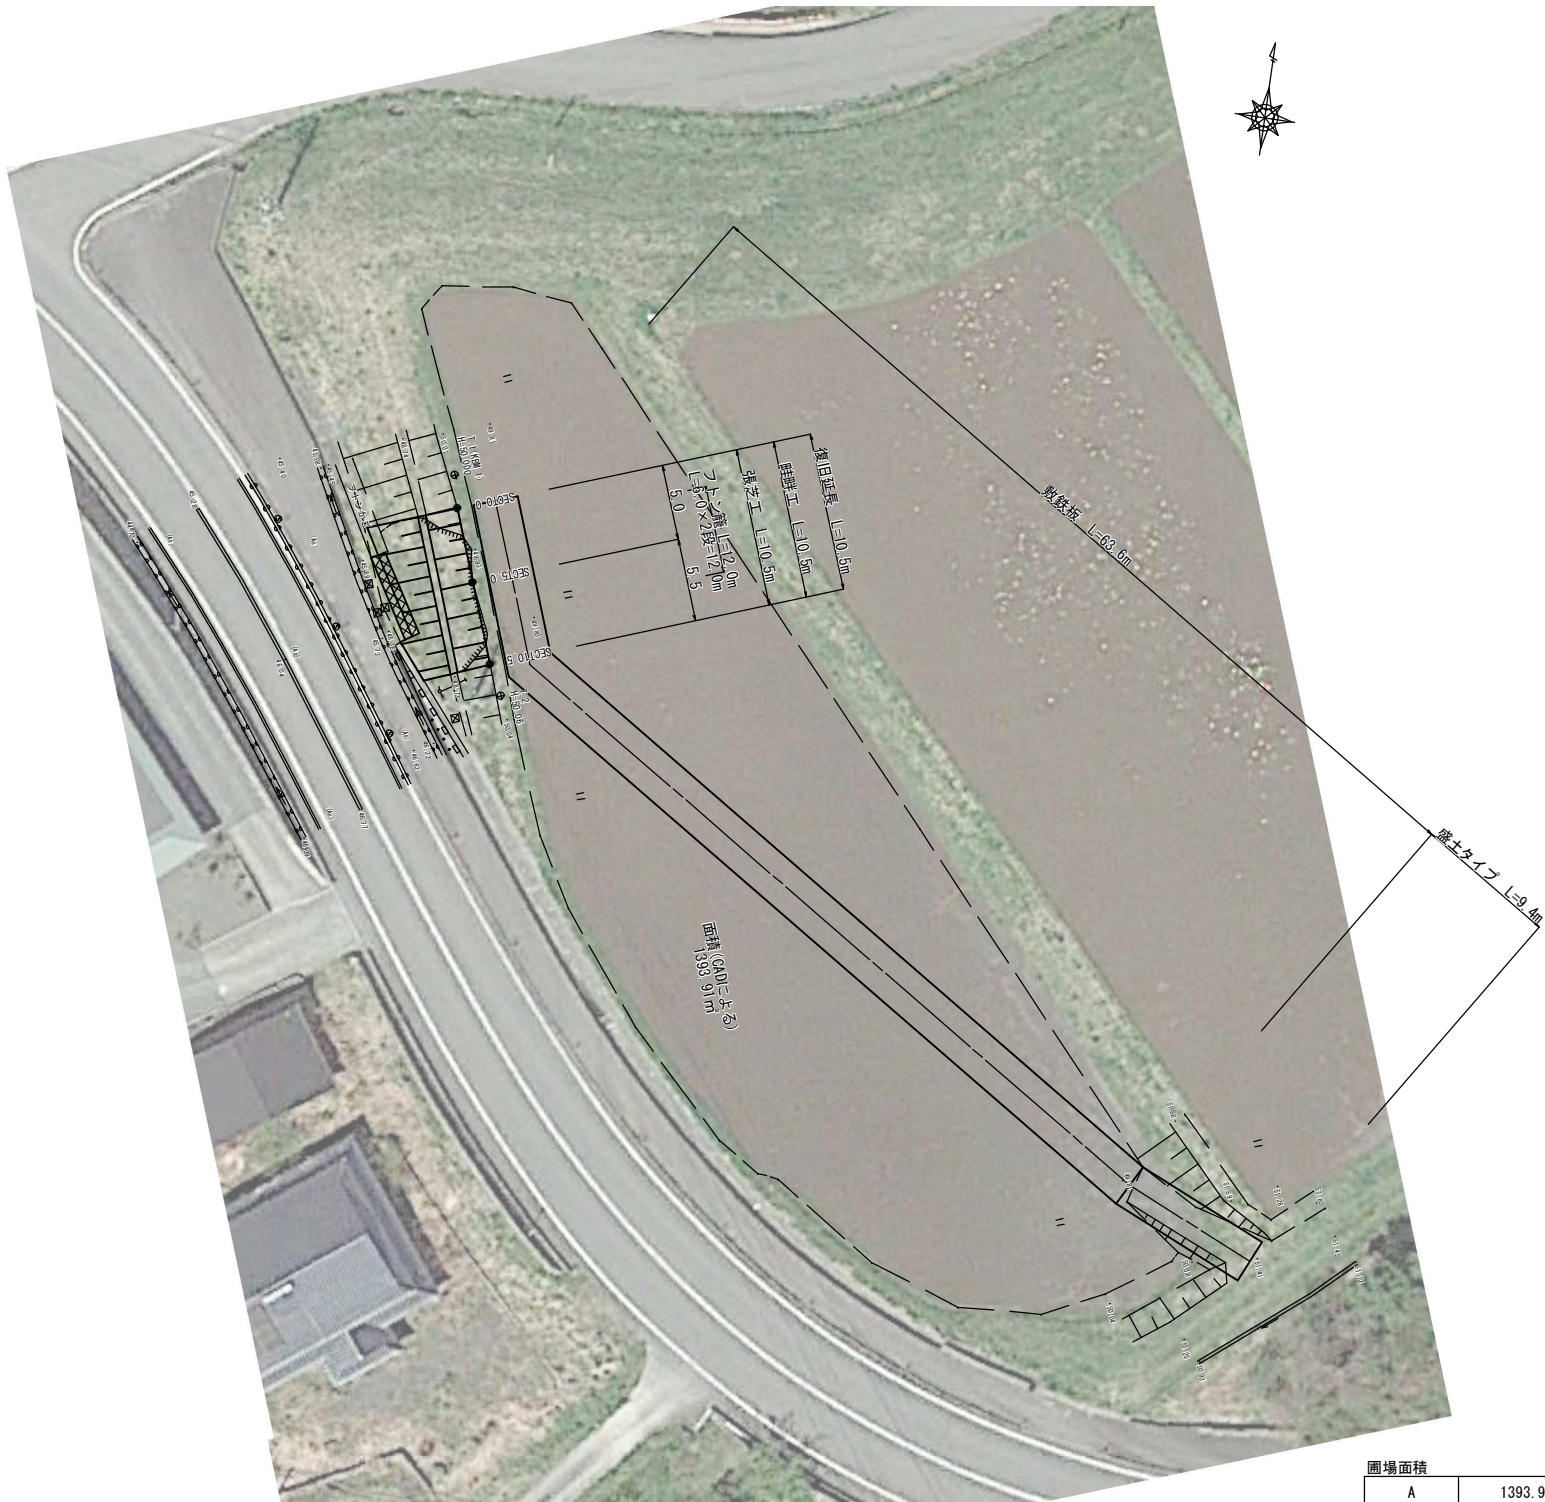
平面図

S=1/250

| 圃場面積 | | m <sup>2</sup> |
| A | | 1393.91 |
| 計 | | 1393.91 |

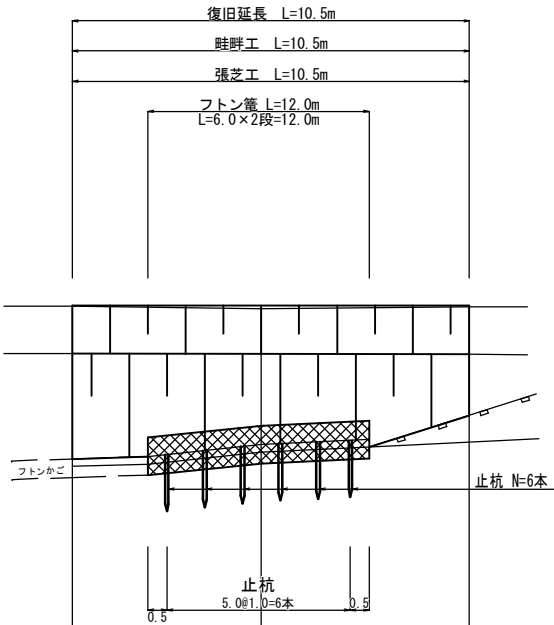
展開図

V=1/100  
H=1/100

| 計画勾配 | 55.00 | LEVEL | 50.00 |
| 盛切高 | +0.02 | +0.00 | +0.03 |
| 計画高 | 50.01 | 50.01 | 50.01 |
| 地盤高 | 49.99 | 50.00 | 49.98 |
| 追加距離 | 0.00 | 5.00 | 10.00 |

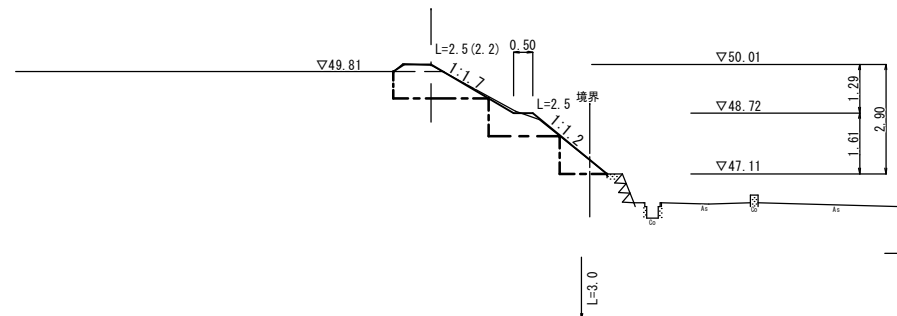
GH=49.98

FH= \_\_\_\_\_

| 掘 削 | 0.1 |
| 床 堀 | 0.0 |
| 埋 戻 | 0.0 |
| 盛 土 | 0.1 |
| 盛土法面整形 | 4.7 |
| 張 芝 | 5.0 |

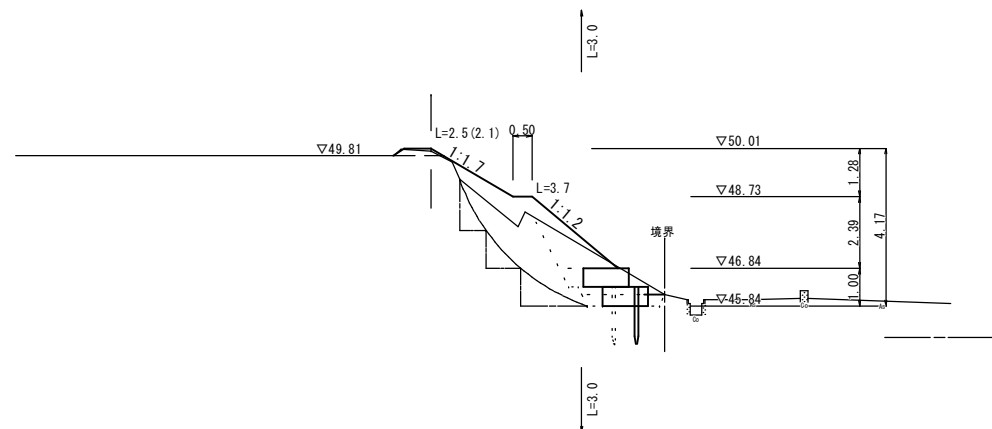
GH=49.93

$$L=6.5(6.1)$$

$L=6.2(5.8)$

| 掘 削 | 5.2 |
| 床 堀 | 0.6 |
| 埋 戻 | 0.1 |
| 盛 土 | 5.6 |
| 盛土法面整形 | 5.8 |
| 張 芝 | 6.2 |

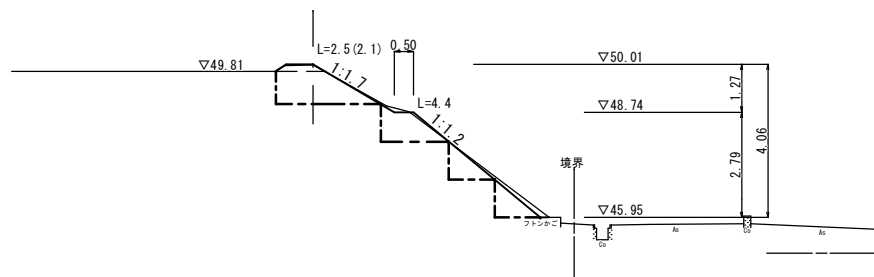
GH=49.99

L=6.2 (5.8)

$$L=6.9 \text{ (6.5)}$$

| 掘 削 | 0.3 |
| 床 堀 | 0.0 |
| 埋 戻 | 0.0 |
| 盛 土 | 0.1 |
| 盛土法面整形 | 6.5 |
| 張 芝 | 6.9 |
