| 工事名 | 令和6年8月29日～8月31日発生 台風10号災害 東城山口農地 | | |
| 図面名 | 設計図 | | |
| 会社名 | 有限会社 総建開発 | | |
| 事業者名 | 庄原市 | | |

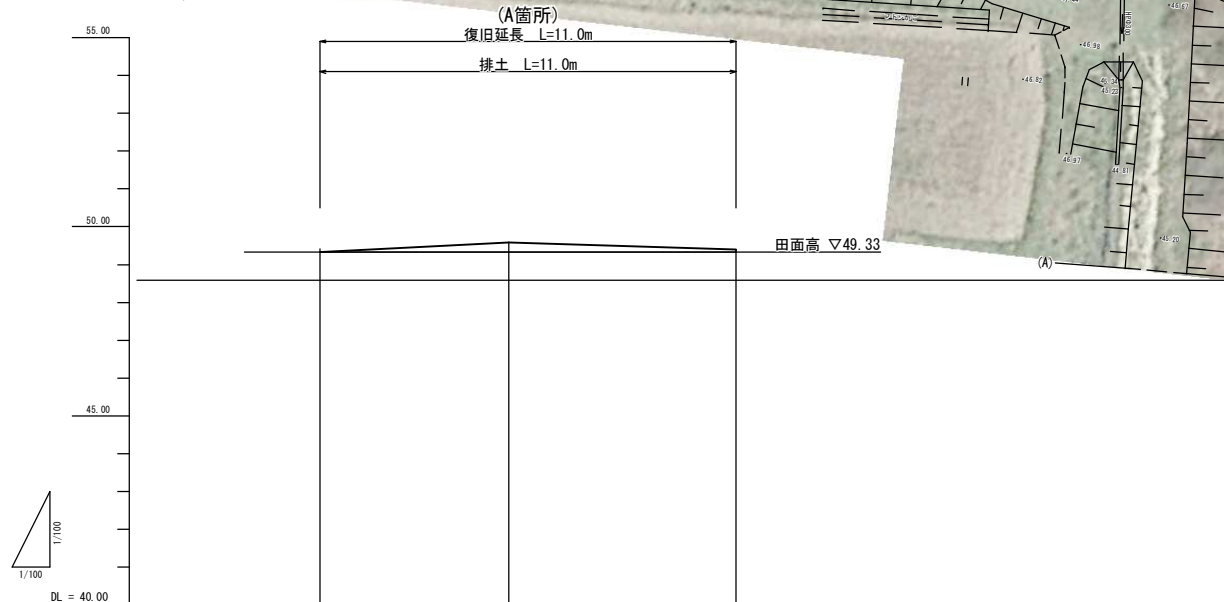
展開図  
V=1/100  
H=1/100

| 計画勾配 | 49.33 | LEVEL | 49.33 |
| 盛切高 | -0.08 | -0.25 | -0.06 |
| 計画高 | 49.33 | 49.33 | 49.33 |
| 地盤高 | 49.41 | 49.58 | 49.39 |
| 追加距離 | 0.00 | 5.00 | 11.00 |
| 単距離 | 0.00 | 5.00 | 6.00 |
| 測点 | SECT0.0 | SECT5.0 | SECT11.0 |

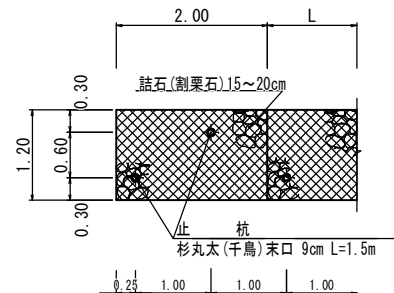
平面図

フトン簾  
S=1/50

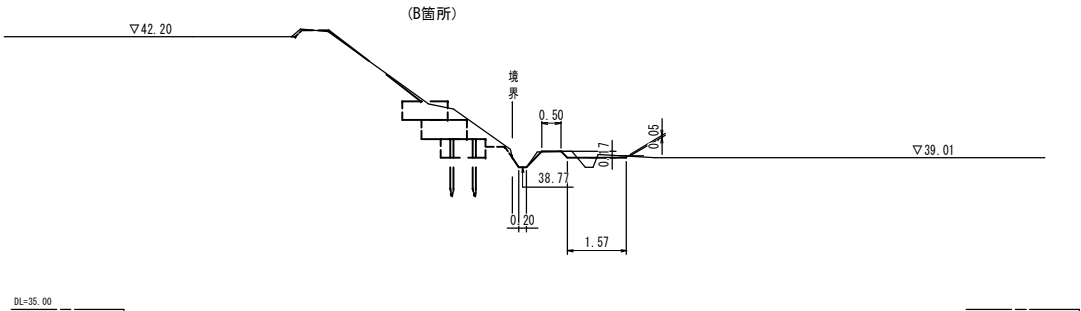
SECT9.5

GH=39.91

FH=39.01

| 掘削 | 0.1 |

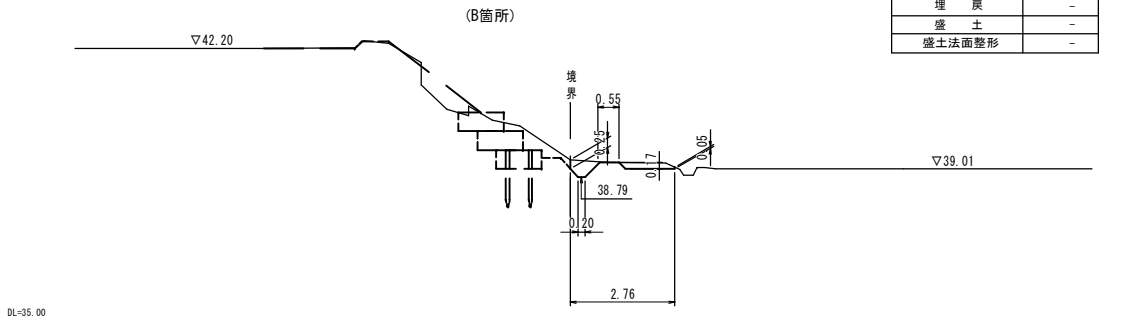
SECT5.0

GH=39.26

FH=39.01

| 掘削 | 0.2 |

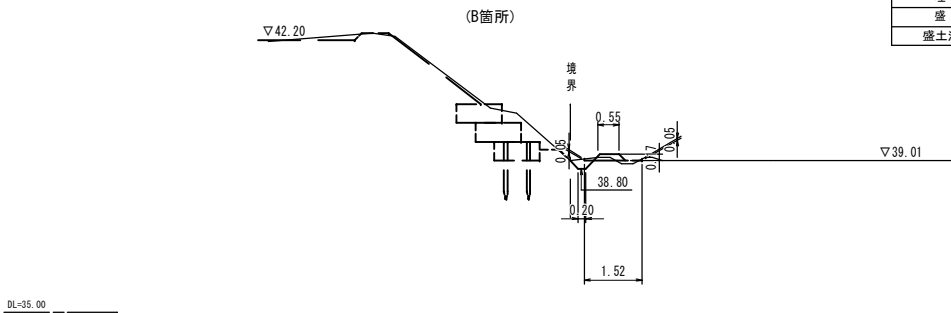
SECT0.0

GH=39.01

FH=39.01

| 掘削 | 0.1 |

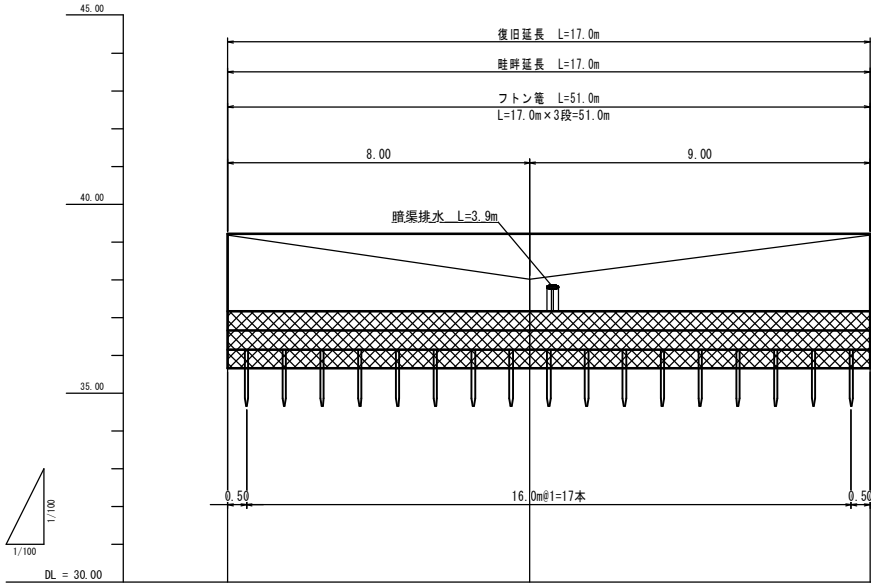
展開図

| 計画勾配 | 39.21 | LEVEL | 39.21 |
| 盛切高 | +0.03 | +1.19 | +0.02 |
| 計画高 | 39.21 | 39.21 | 39.21 |
| 地盤高 | 39.18 | 39.02 | 39.19 |
| 追加距離 | 0.00 | 8.00 | 17.00 |
| 単距離 | 0.00 | 8.00 | 9.00 |
| 測点 | SECT0.0 | SECT17.0 | SECT17.0 |

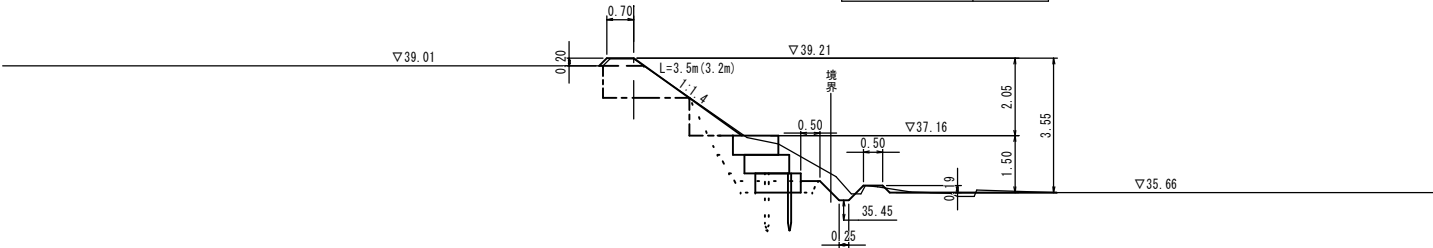
SECT17.0

GH=39.19

FW=39.21

| 掘削 | 3.3 |
| 床掘 | 0.6 |
| 埋戻 | 0.1 |
| 盛土 | 0.4 |

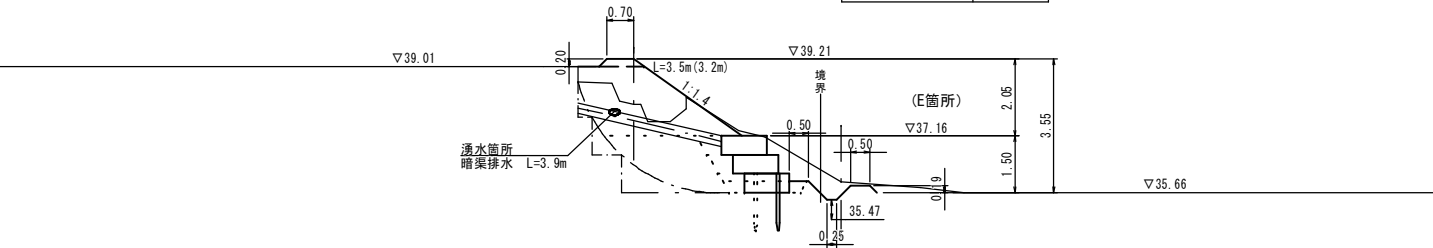
SECT8.0

GH=38.02

FW=38.21

| 掘削 | 9.2 |
| 床掘 | 0.6 |
| 埋戻 | 0.1 |
| 盛土 | 8.4 |

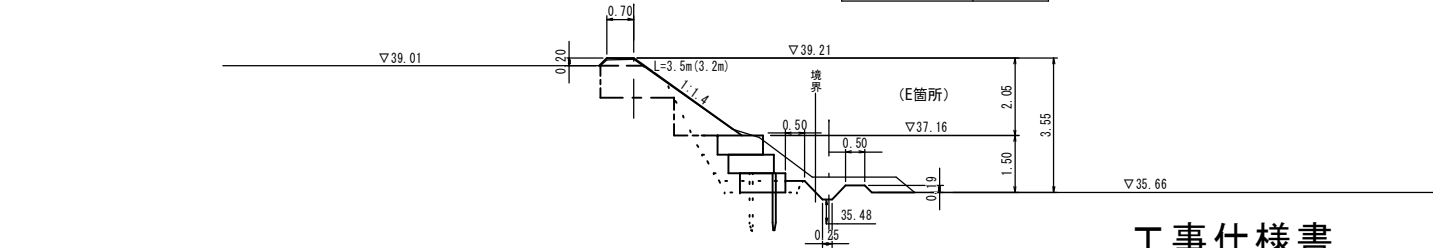
SECT0.0

GH=39.18

FW=39.21

| 掘削 | 3.8 |
| 床掘 | 0.6 |
| 埋戻 | 0.1 |
| 盛土 | 0.9 |

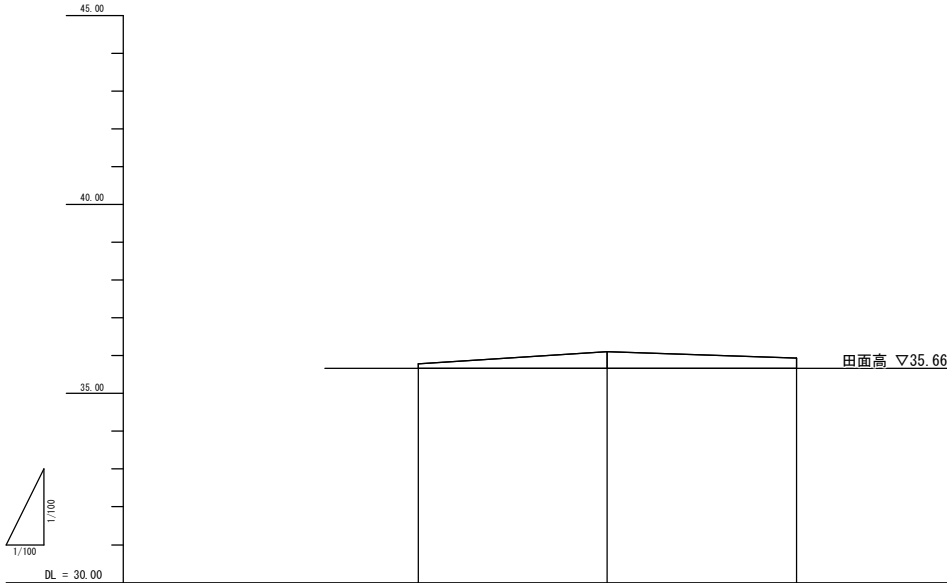
展開図

| 計画勾配 | LEVEL | | |
| 盛切高 | -0.12 | -0.44 | -0.28 |
| 計画高 | 35.66 | 35.66 | 35.66 |
| 地盤高 | 35.78 | 36.10 | 35.94 |
| 追加距離 | 0.00 | 5.00 | 10.00 |
| 単距離 | 0.00 | 5.00 | 5.00 |
| 測点 | SECT0.0 | SECT5.0 | SECT10.0 |

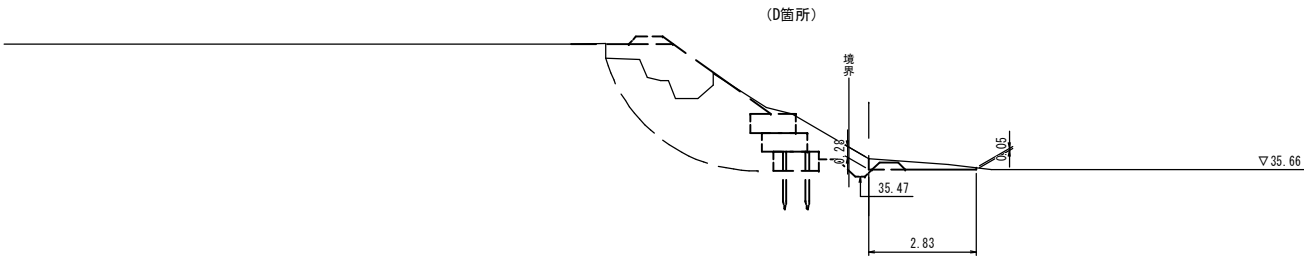
SECT10.0

GH=35.94

FH=35.86

| 掘削 | 0.5 |

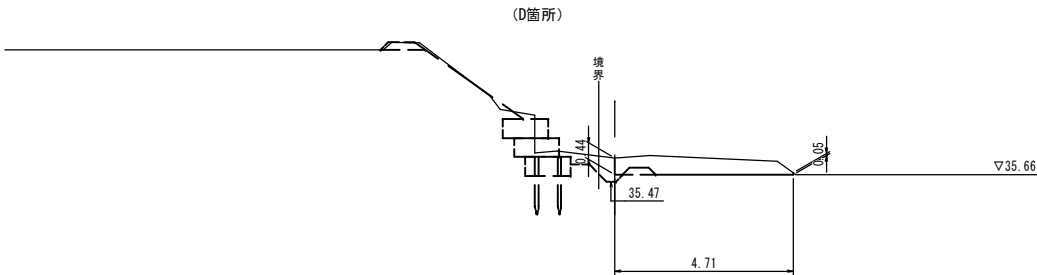
SECT5.0

GH=36.10

FH=35.66

| 掘削 | 2.0 |

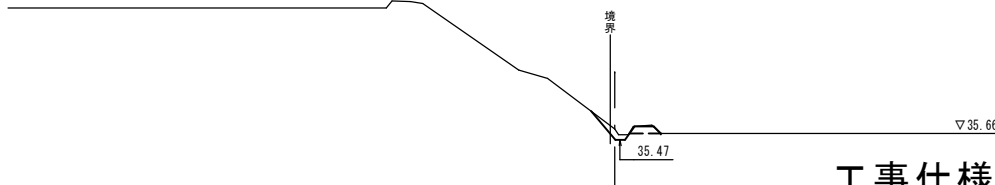
SECT0.0

GH=35.78

FH=35.66

| 掘削 | 0.1 |
