| 図面の名称 | | 図面番号 |
|---|---|---|
| 令和6年11月1日~11月2日豪雨災害<br>庄原市東城町小笠可 日野堀水路 (用水路)<br>復旧計画図 | | 1/1 |

| 令和6年11月1日～11月2日豪雨災害<br>生原市東城町小坂可 東城釜野農地(畑)<br>復旧計画図 | 1/1 |

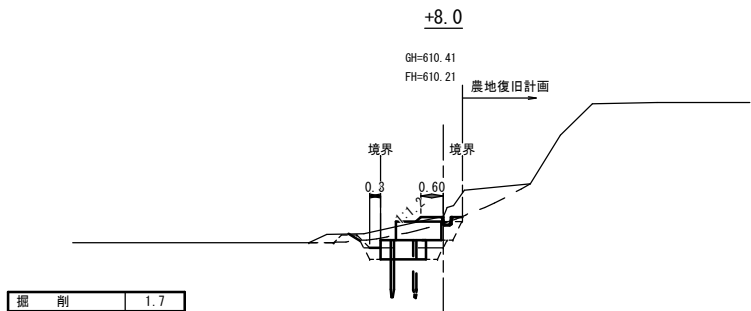
横断図 1:100

DL=605.000

+8.0

GH=610.41  
FH=610.21

農地復旧計画

+4.0

GH=610.90  
FH=610.32

暗渠排水

L=0.6m

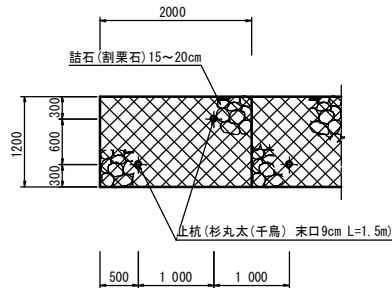
平面図

フトン竈 S=1:50

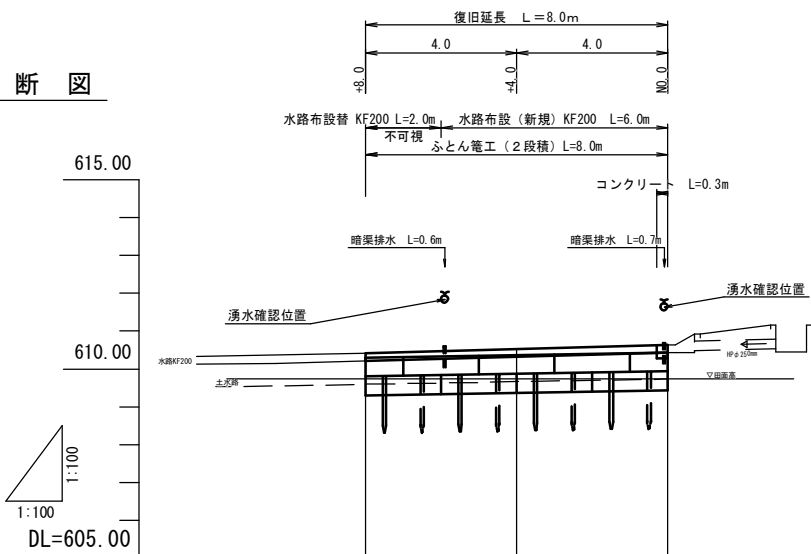
縦断図

| 勾配 | 610.21 | 610.32 | 610.43 |
| 計画高 | 610.21 | 610.32 | 610.43 |
| 地盤高 | 610.41 | 610.90 | 610.63 |
| 追加距離 | 8.00 | 4.00 | 0.00 |

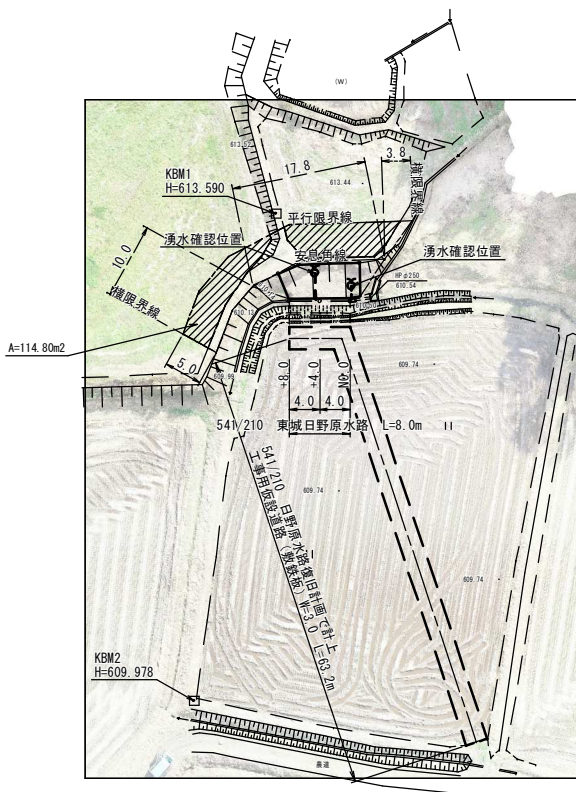
平面図 S=1:500

| 被災延長 L=11.0m | | | |

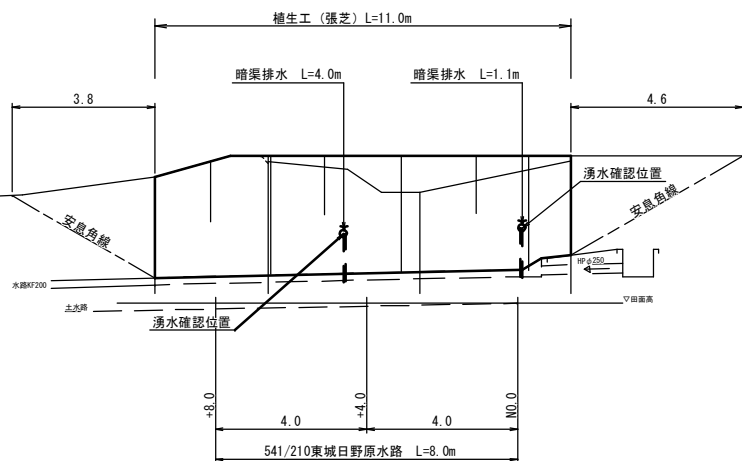
横断図 S=1:100

+11.0

GH=613.50  
FH=

+7.0

GH=612.68  
FH=
