実施仕様書

| 図面の名称 | 図面番号 |
|---|---|
| 令和7年9月10日～9月12日豪雨災害<br>庄原市東城町新免 瀬尾(利)農地<br>復旧設計図 | 1/2 |

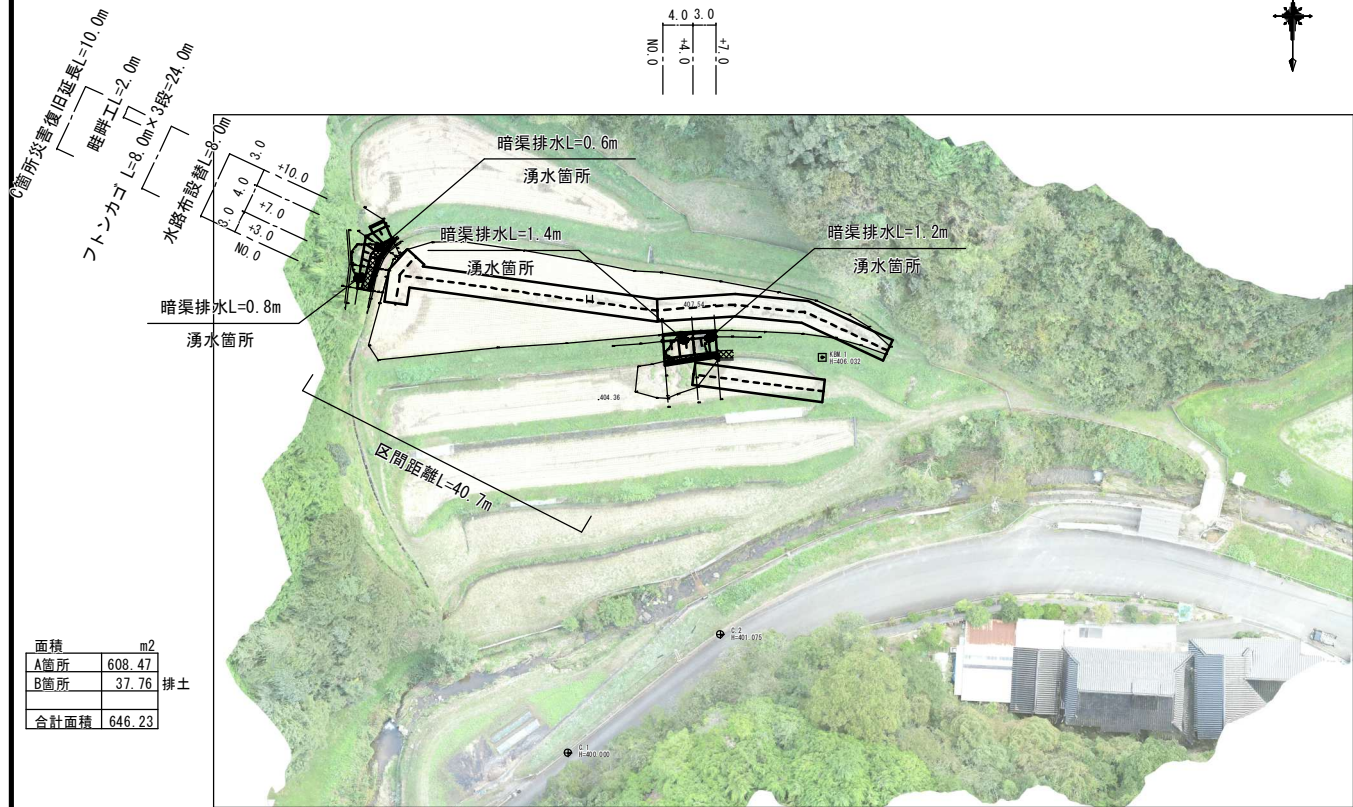
平面図

C箇所敷鉄板L=73. 3m

A箇所敷鉄板L=32. 3m

A箇所災害復旧延長L=7. 0m

畦畔工 L=7. 0m

張芝工 L=7. 0m

フトンカゴ L=7. 0m×3段=21. 0m

B箇所敷鉄板L=17. 3m

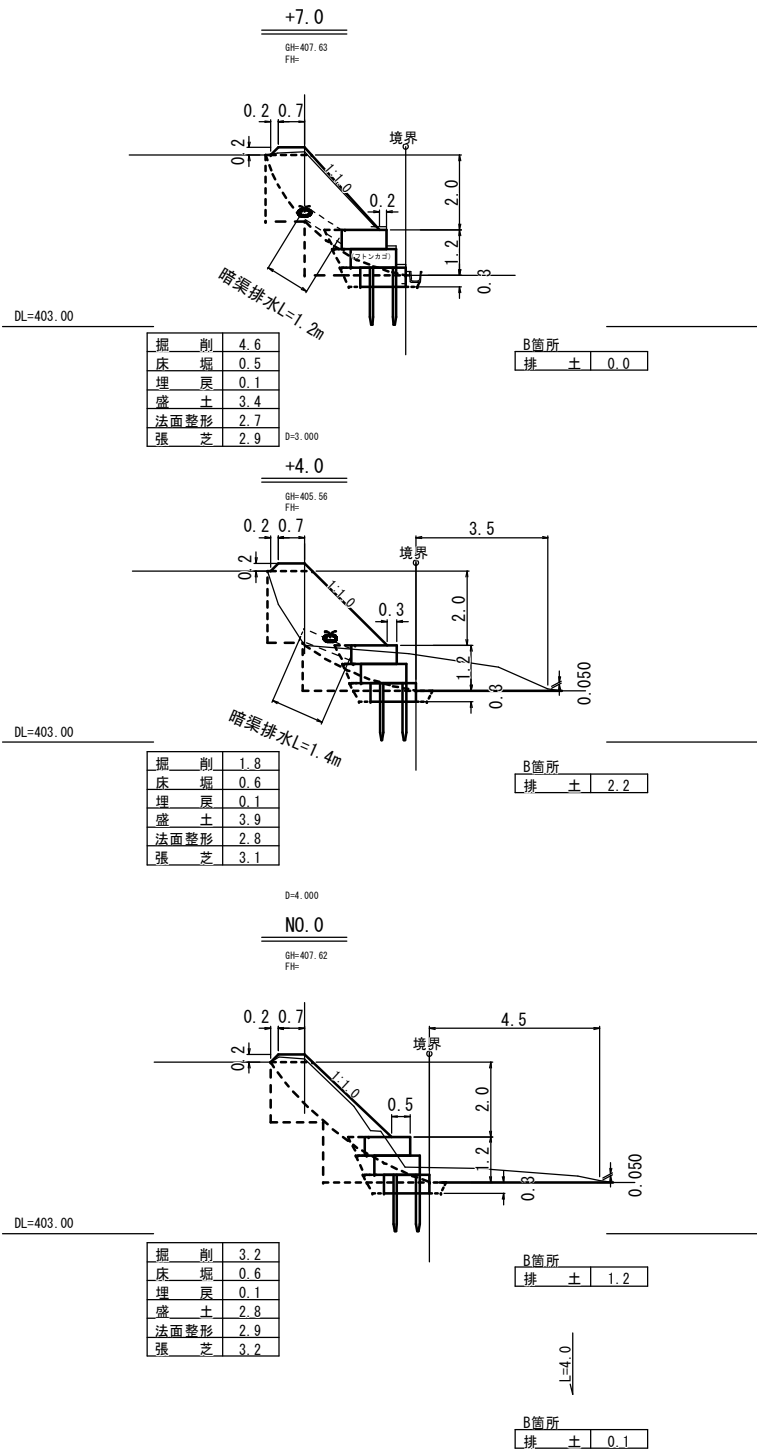
A箇所

横断面

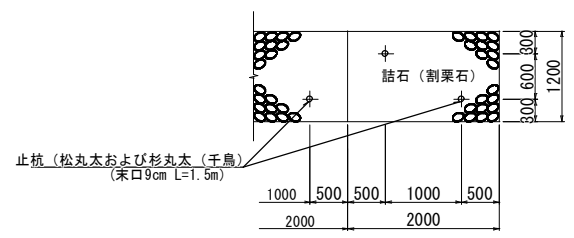
平面図

フトン籠工 S=1:50
